Encuentro en el mar Balear.

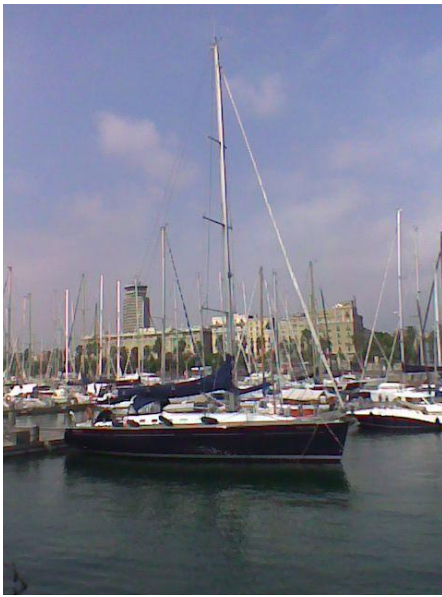
A día jueves, 29.07.2010, hacia las HO 1300, navegan el velero, "Dunic" de 47.7" (unos 15 m. de eslora) con buen tiempo, soleado, excelente visibilidad y mar prácticamente en calma con la mayor izada y sin vela de proa, con su motor embragado entre 6 y 7 nudos al rumbo 114º sobre una línea imaginaria entre el faro de Punta Figuera y el Cabo Blanch al S de la Isla de Mallorca. Unos 150 metros en paralelo a este rumbo y por su costado de babor navega a vela otro velero, de 36" (unos 11 m. de eslora) con mayor y génova izadas y de nombre "Pérfida Albión" al R = 116º y V = 6'.

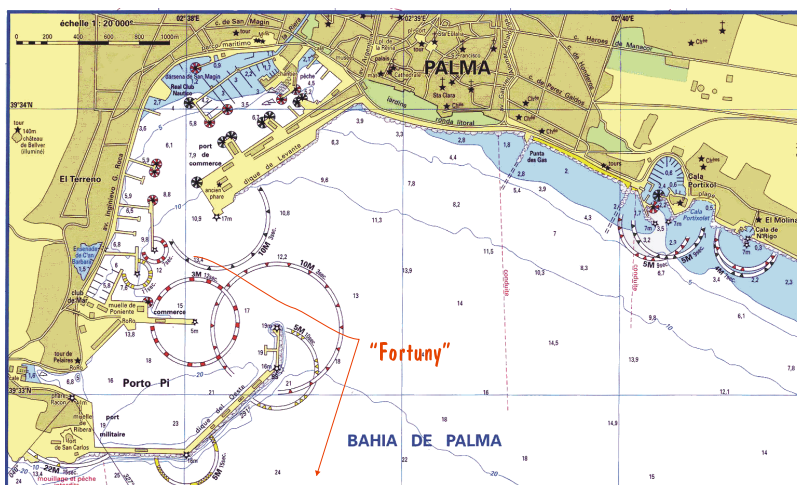
Del puerto de Palma salen dos ferrys, uno de la Cia. Balearia, el "Abel Matutes" y otro de Acciona/Transmediterránea, el "Fortuny" (¿destino al Puerto de Barcelona?) con un rumbo aproximado de 212º.

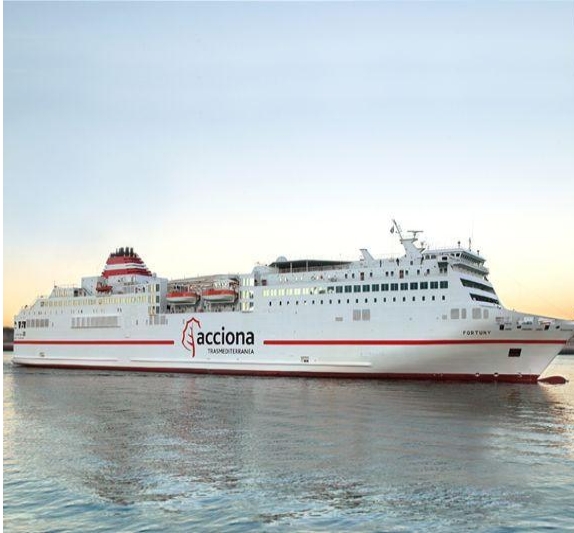
Mediante la instrumentación de a bordo, un Automatic Identification System (A.I.S.), instrumento que también llevan instalados los dos ferrys, ambos veleros comprueban que su rumbo es de colisión con el del "Fortuny" de la Cia. Acciona/Transmediterránea.

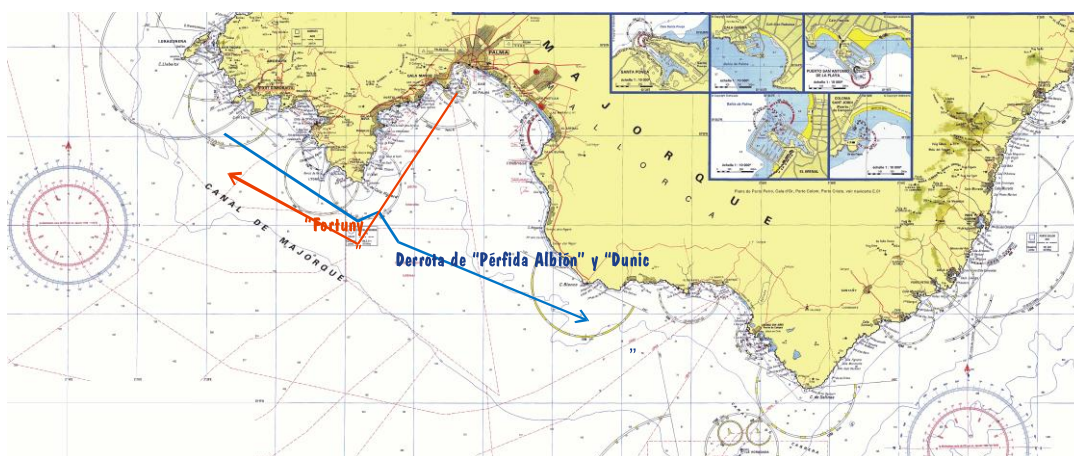
A la vista de que “Fortuny” altera su rumbo a HO 13.06 sólo 3º hacia babor cuando el cruce está a 2 millas y no contesta las llamadas por Radio (incomprensible), el “Dunic” inicia una

maniobra de evasión alterando su rumbo también a babor para dejar pasar al "Fortuny". El reglamento habla de que en este momento el "Dunic" pierde su privilegio de paso y debe prepararse para evitar la colisión, emitir una señal fónica de 5 pitadas con el fin de advertir al "Fortuny", que no entendemos su maniobra y procurar no caer a babor. Esto hoy en día desde un velero resulta totalmente inútil pues difícilmente se percibe la señal fónica desde el puente de un barco de pasajeros. Momentos antes del cruce (a menos de ¼ milla) "Fortuny" maniobra demasiado tarde 15º a estribor. En consecuencia, y sin posibilidad ya de paso por la proa del "Fortuny", "Dunic", consciente del reglamento decide a pesar de todo caer 60º **¡a babor!** para evitar la colisión, dejar pasar a "Fortuny" y, en franquía del mismo volver al rumbo 116º lo antes posible, pues en otro caso habría interferido peligrosamente en la derrota del velero "Pérfida Albión", que navegaba a vela a su babor, ciñendo amurado a estribor.

¡Transcurridos 5 minutos desde el cruce y navegando todos los implicados nuevamente al rumbo inicial, "Fortuny" altera su rumbo 55º hacia su estribor! saliendo de la Bahía de Palma para virar hacia el Norte en su derrota habitual, tras doblar Punta Figuera.

Si hubiese iniciado "Fortuny" esta maniobra antes de cruzar las proas de los dos veleros aquí citados, habría alcanzado igualmente su derrota prevista, pasando por la popa de los mismos, cumpliendo con el Reglamento Internacional para Evitar Abordajes en la Mar (R.I.P.A.) y evitando el peligro de colisión manifiesta que existía al coincidir las derrotas de los tres barcos.
